Реконструкция дорожной сети г. Пензы

Аннотация: Рассмотрены работы, которые необходимо провести при реконструкции дорожной сети города Пенза и, в частности, путепровода через реку Сура. Проведен анализ основных дефектов, вызвавших необходимость проведения работ по реконструкции моста. Представлены основные принятые решения и ход самих работ.

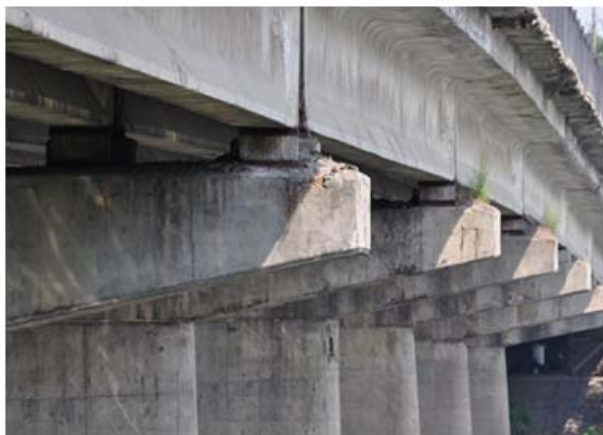
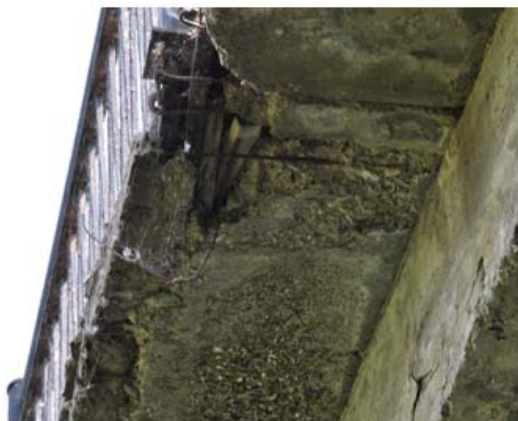
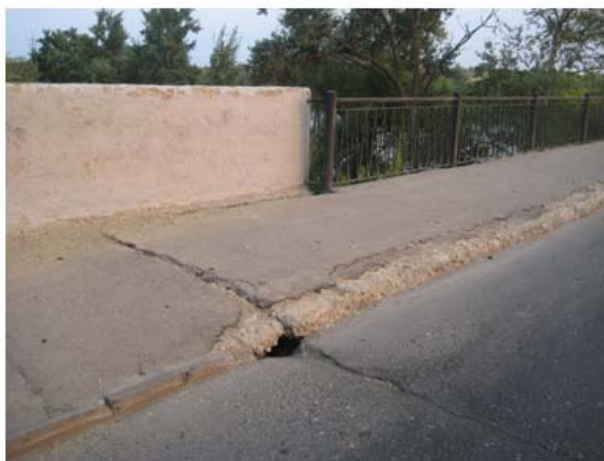
- неудовлетворительное состояние водоотвода, ограждений безопасности,
- многочисленные провалы и проломы тротуарных плит (рис. 1) [2].

Рис. 1 – Разрушение ригеля, карнизной конструкции и бетона пешеходной части моста

- разрушение деформационных швов (отсутствие заполнения и компенсатора, трещины и разрушения асфальтобетонного покрытия, протечки по всей длине швов на нижней поверхности плиты и ребрам балок) (см. рис.1);

- водоотвод не организован, недостаточная величина суммарных уклонов по покрытию проезжей части, осуществляется через тротуары по карнизам крайних балок, что привело к их разрушению;

- тротуары имеют сквозные проломы и провалы тротуарных плит, разрушение консолей, что привело к нарушению анкеровки стоек перильного ограждения;

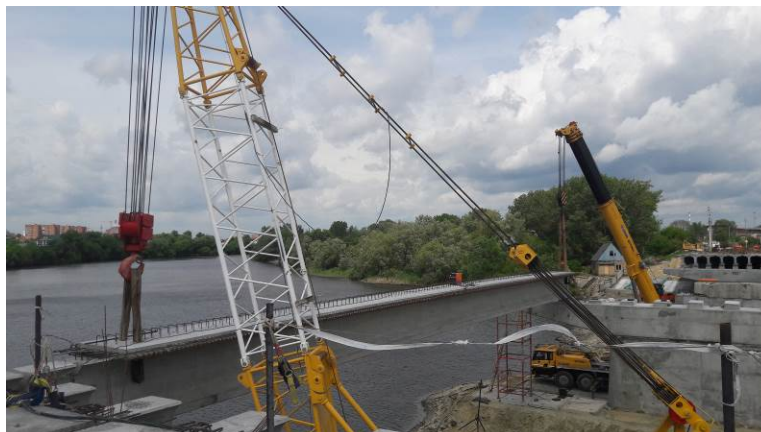
Пролетное строение выполнено как температурно-неразрезное из сборных преднапряженных балок таврового сечения [7,8] (рис.2).

Использованы балки длиной 32,38 м высотой 1,53 м в опалубке 33 м индивидуального проектирования. Объединение в температурно-неразрезную плеть осуществляется по плите балки.

Рис. 2 – Монтаж тавровой железобетонной пролетной балки
длиной 33 м.

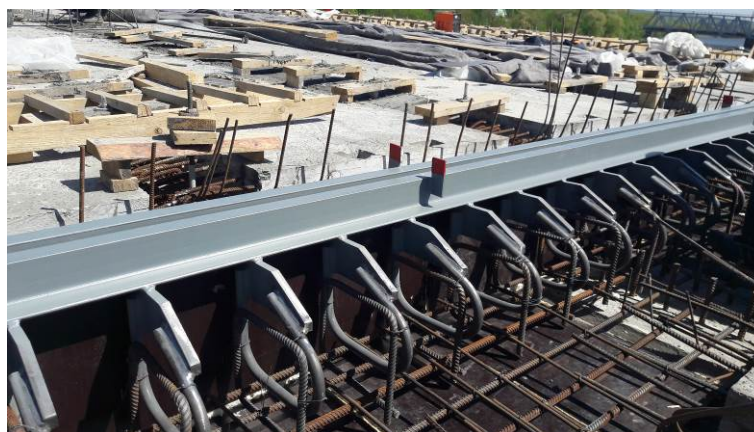
На опорах № 1, № 4, № 6 и № 9 организованы деформационные швы системы «MAURER» типа МММ.Д-80 [9] (рис. 3).

Рис. 3 – Монтаж деформационного шва системы «MAURER» типа
МММ.Д-80

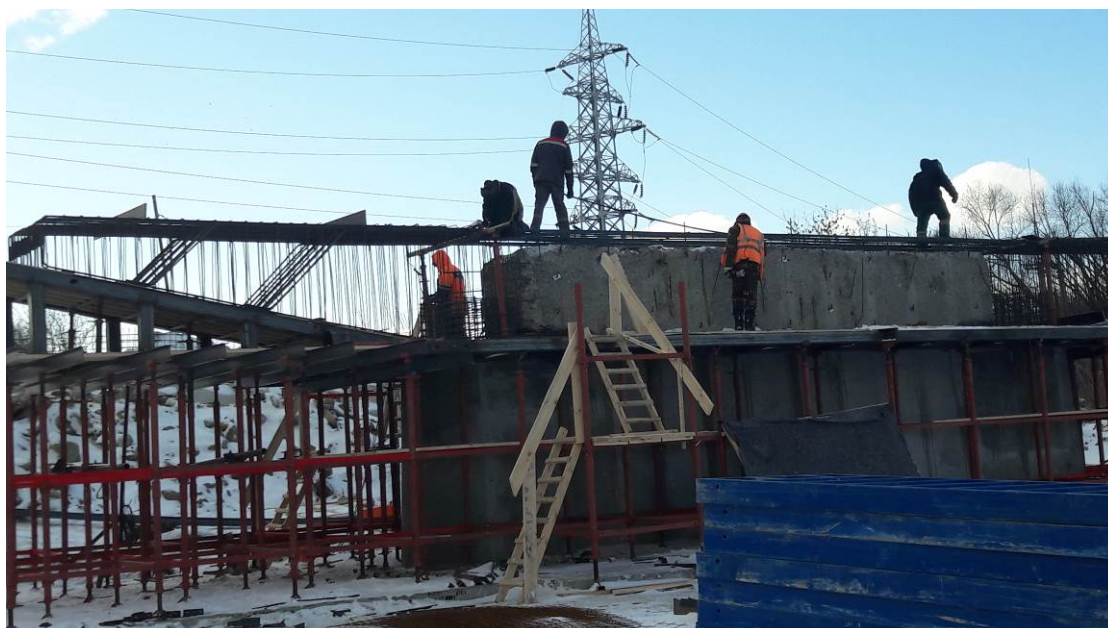
3. Увеличены габариты ригелей мостовой конструкции (рис. 4).

Рис. 4 – Устройство арматурного каркаса ригеля опоры мостовой конструкции
