## К проблеме художественно-эстетической составляющей решения реконструкции предприятий торговли, расположенных в историческом центре г. Ростова-на-Дону

*В.В. Шеин, Е.Ю. Бондарева*

*Ростовский государственный технический университет*

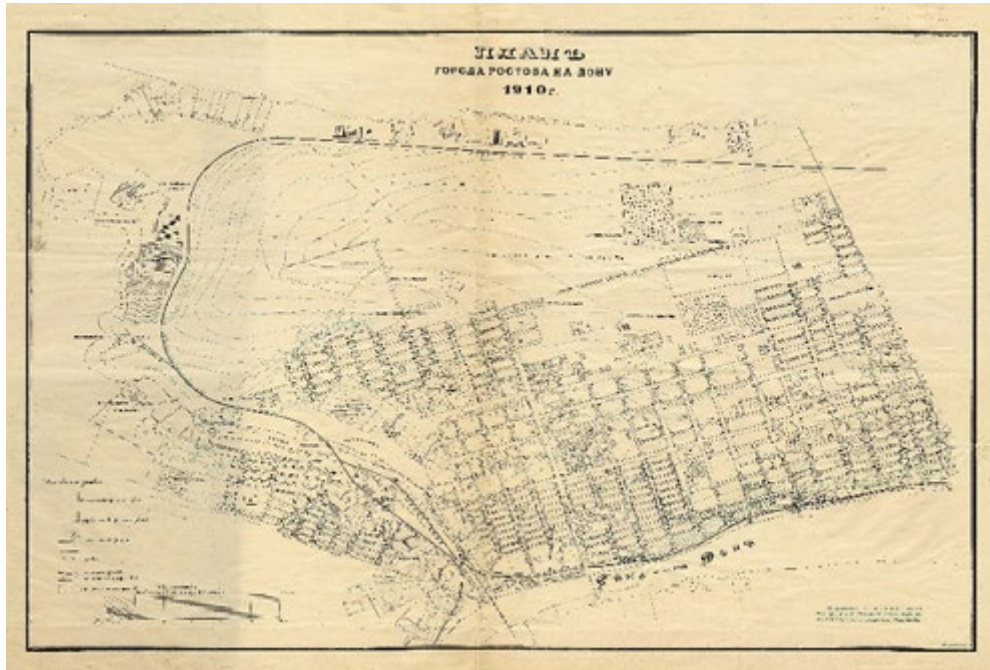
Рис. 1. – Генплан г. Ростова-на-Дону 1910 г. [3].

торговой черте города (границы 1910 года: сев. Степная улица, южн. Береговая улица, вост. Нахичеванская межа, зап. Межа Гниловской станицы). Благодаря удачному расположению относительно транспортной сети, предприятие обладало большим спросом.

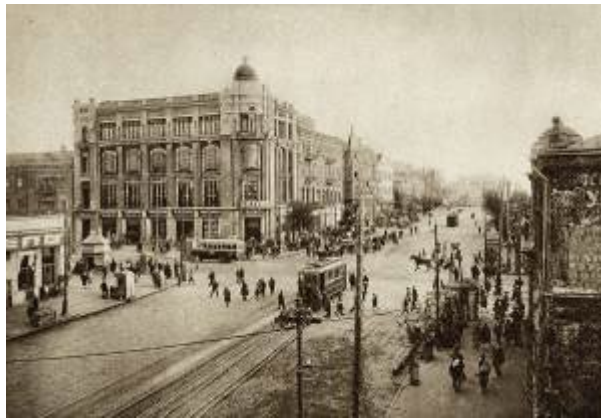
Здание представляло из себя каркасную ствольно-объемно-блочную систему с ячейково-зальным объемно-планировочным решением.

Начальный облик строения относился к стилю рациональный модерн, зародившемуся в Германии в 1897 году. Рациональный модерн является архитектурным направлением стиля модерн, в котором ключевую роль играет выявленная конструктивная основа здания, преобладают лаконичные геометрические формы, нерасчленённые плоскости. Для построек характерен сдержанный декор, порой они близки к неоклассицизму. Основной период рационального модерна в России пришелся именно на 1900-1910 года, а самым известным его представителем в России принято считать дом компании «Зингер» в Санкт-Петербурге.

О том, что здание ЦУМа (бывш. Проводник) принадлежало к этому стилистическому направлению, нам говорят изящные изогнутые на концах линии, использование металла и стекла, стремление к единству внешней красоты и планировочной функциональности здания, а также текучесть форм в решении фасадов здания. Использована смешанная конструктивная система с неполным каркасом, которая находит свое отражение в пластике фасадов, оформленных в единую ритмическую композицию с преобладанием вертикальных членений.

Рис. 2. – Объект-проводник 1910 г. [4].

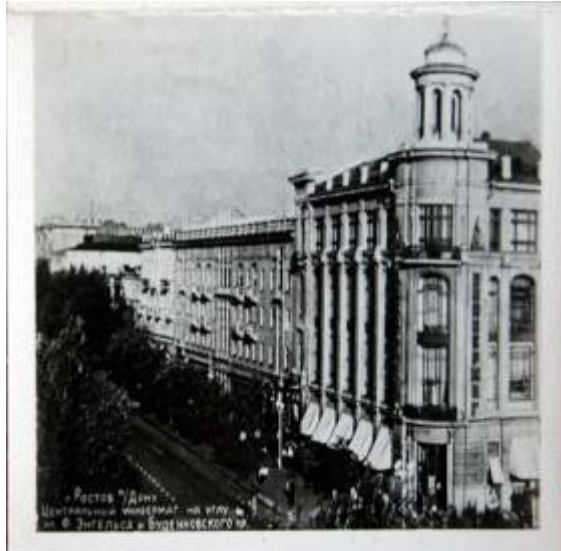
Такую стилевую направленность здание имело до начала Великой Отечественной войны, пока во время воздушной атаки на город, визуальный облик и конструктивная составляющая здания не пострадали. После этого художественно-эстетическая составляющая фасада здания была изменена, сохранив в своей основе высокое панорамное остекление. Однако основное изменение пришлось на бельведер в структуре последнего этажа, он был выжжен в результате попадания в него поджигательной бомбы, позже эта единица здания «обзавелась» колоннами, а куполообразная крыша была утрирована в результате возвышения сквозных проемов. Фасад приобрел монументальный, тожественный, строгий облик, с элементами ар-деко. Так же декоративность фасада была потеряна за счет снятия фасадной лепнины,

под влиянием сталинского ампира. Все эти изменения были внесены по проекту архитекторов П.С. Калашникова и Г.А. Петрова. В это время за объектом торговли закрепится название «Три этажа солнца».

Рис. 3. – Здание Центрального универмага г. Ростов-на-Дону, 1930-е годы. [6].

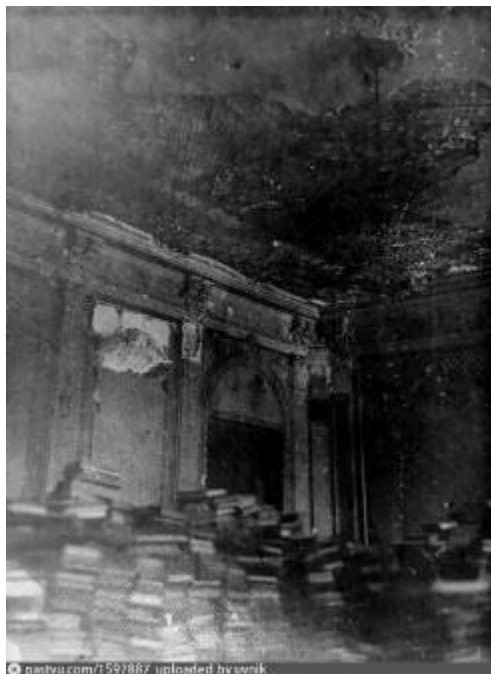
Рис. 4. – Помещение библиотеки, после попадания бомбы. [7].

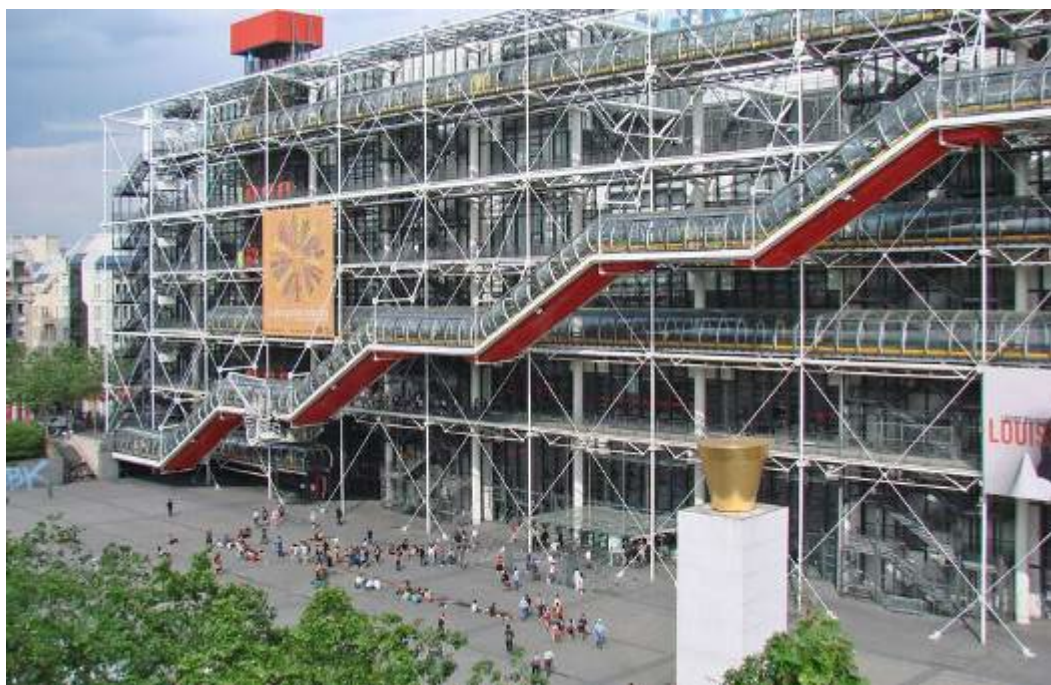
Было сформировано решение, напоминающее работу Ренцо Пьяно и Ричарда Роджерса – центр Помпиду, являющийся торговым центром в Париже и отсылающий своим фасадом к концепту музея современного искусства, расположенного на третьем и четвертом этажах. Основной позаимствованной деталью является вынесенный на западный фасад здания эскалатор, и выкрашенные в белый цвет стены, в структуру которых он визуальнo врезается, дабы подчеркнуть конструктивные составляющие, лежащие в основе опорной работы Пьяно и Роджерса.

Рис. 5. – Центр Помпиду в Париже. [9].

Так, в комплексе Помпиду остекление предполагало визуальную взаимоинтеграцию интерьера и экстерьера. Однако применение такого приема при осуществлении реконструкции ЦУМа такого визуального эффекта не вызвало, в силу того, что стекло является тонированным, а также поскольку за остекленную часть эскалатора отсутствует глубина.

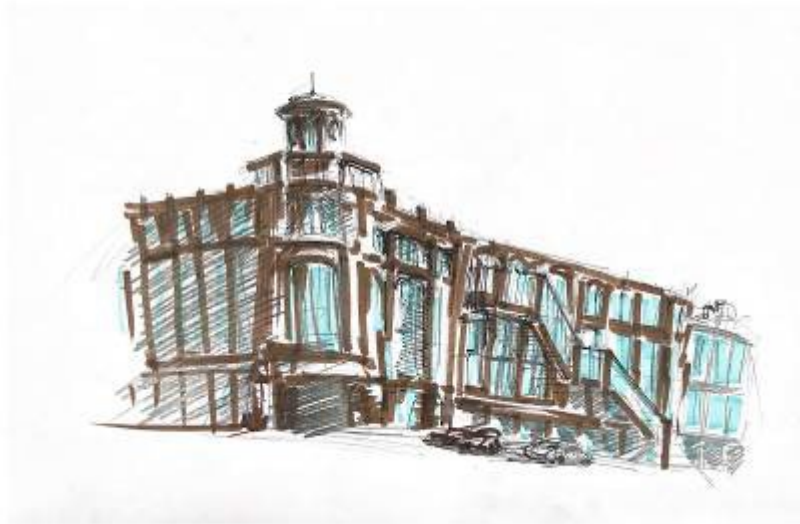
Рис. 6. – Предложение реконструкции фасада Центрального универмага г. Ростова-на-Дону

Однако использование такого решения при формировании реконструкции ростовского ЦУМа повлекло за собой диссонирующий результат в отношении художественно-эстетической корреляции реконструируемого объекта с окружающей застройкой. И на это есть несколько причин, первая и самая основная - это то, что центр Помпиду строился с нуля, по собранным воедино решениям и изначально имело облик арт-беспорядка, отображающего художественный смысл, архаус и сюрреализм, а здание в Ростове в базе своего архитектурного ДНК имеет рациональный модерн. При анализе фасадов, выявлено, прежде всего, классическое решение цветовой гаммы модерна – бакелитовый желтый, английский красный, светло-коричневый, серый, отсутствие мелких криволинейных форм, витражи, спроектированные в четко читающемся метре композиции и отвечающие за пластическое решение фасада, а такие элементы лепнины, как дентикулы, десюдепорт, карнизы, пилястры, полуколонны, финимент и филенка – хрестоматийные элементы декора фасада здания ОКН, где функция задает форму и совместно они являют собой цельную архитектурную композицию. Таким образом при вводе инородного элемента в виде пристройки эскалатора, выполненного без учета стилевой направленности здания повлекло визуальный распад городской ткани.

Также стоит учесть, что для установки эскалатора аутентичные оконные блоки были заменены на современные стеклопакеты, не соответствующие по конфигурации изначальному варианту, что искажает визуальное восприятие фасада [5].

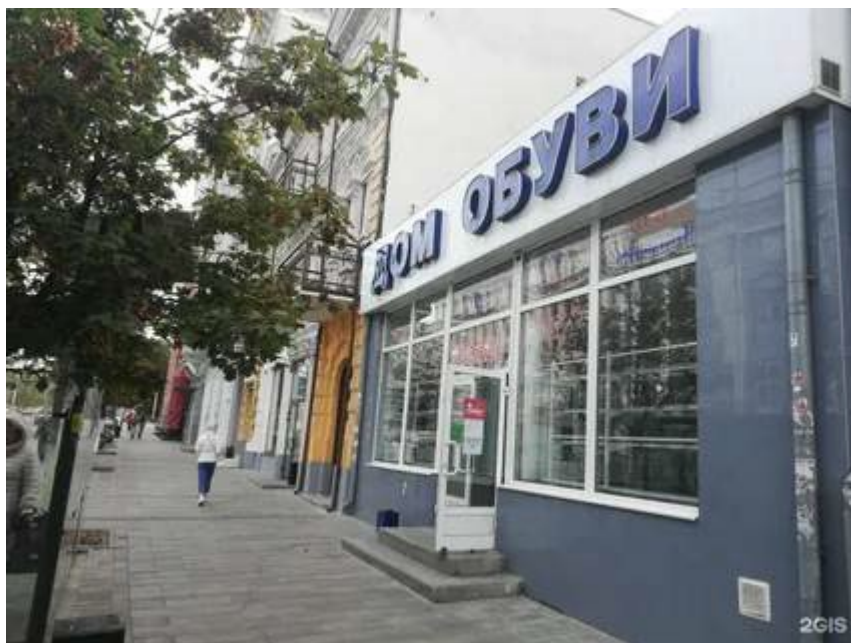
Рис. 7. – Здание по адресу: ул. Большая Садовая, 88. [14].

структуре застройки исторического центра, предприятие представляет собой одноэтажный объем, решенный вне стилевых рамок, выполненный в холодной серо-синей гамме. Если смотреть по категориям, то этажность такой ставки создает ощущение провала в структуре городской ткани.

Располагаясь в историческом квартале города, здание представляет собой скорее провал в визуальной композиции застройки, нежели вставку. Такое мнение обуславливается отсутствием пластики фасадов, что вызывает диссонирующий визуальный эффект центральной и исторической улицы города. Конфигурация здания обуславливается положением между фасадов домов постройки 20-го века и является примером отсутствия внимания к грамотной корреляции.

Еще одним примером некачественной и выбивающейся из стилистической направленности квартала реконструкции является постройка по адресу ул. Большая Садовая, 88.

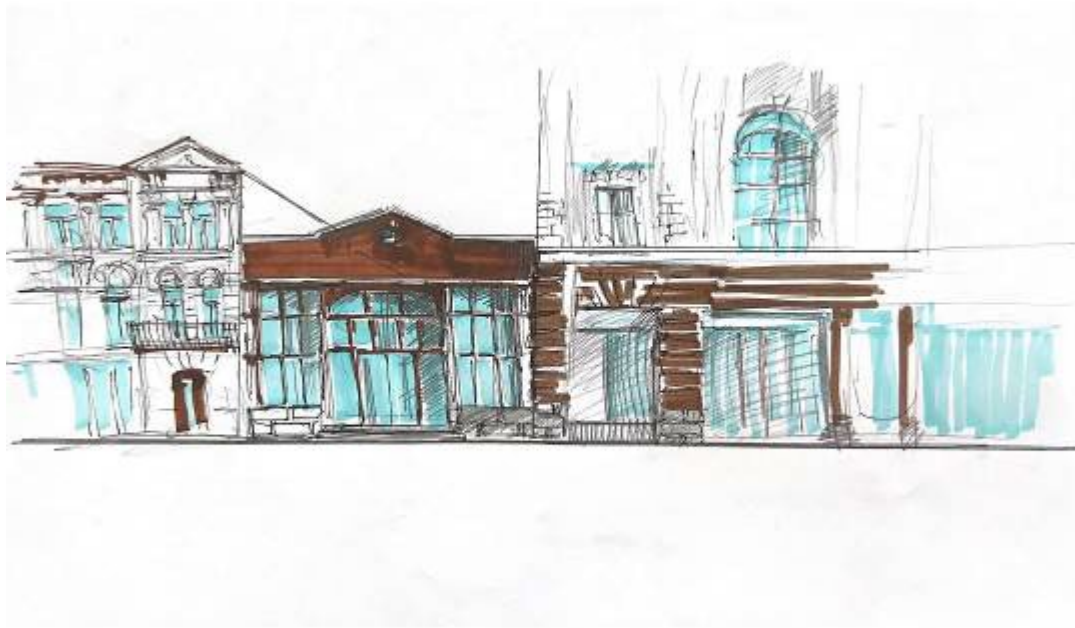
Рис. 8. – Предложение реконструкции застройки квартала г. Ростова-на-Дону по адресу ул. Большая Садовая, 88.

формировании решения реконструкции объекта необходимо учитывать следующие особенности реконструируемого предприятия и окружающей застройки: - стилевое направление, -этажность, - колористическое решение, - возраст, - состояние. Обследованные объекты расположены в историческом центре города, в структуре плотной городской застройки, в прямой визуальной связи с ОКН, что оказывает особое влияние и создает большую ответственность при разработке решений и выборе реконструктивных мероприятий. Предлагаемые варианты реконструкции позволят обеспечить композиционное единство компонентов городской ткани.
