Исследование строительных конструкций существующих зданий, различного технологического состояния, с целью определения области их вторичного использования

Д.И. Азизов, Д.П. Клочков, О.П. Радченко, С.В. Лукьяница

Волгоградский государственный технический университет

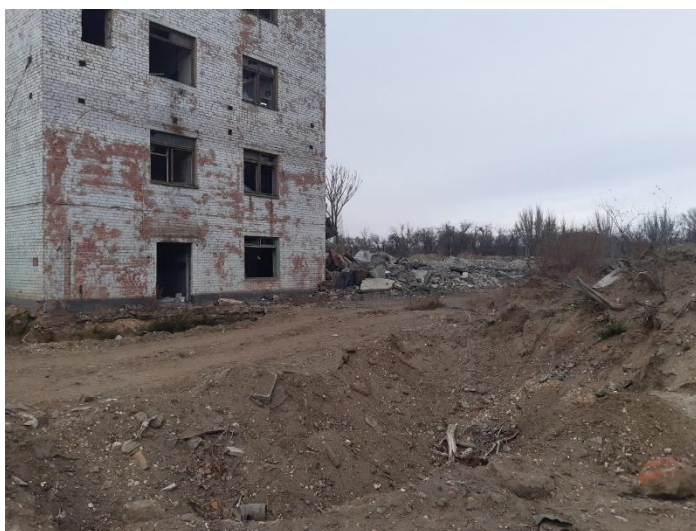
Рис.1- Волгоградский тракторный завод

- 1) Корпус детского поликлинического отделения ГБУЗ «Среднеахтубинская ЦРБ» (где проводилась реконструкция);
- 2) Волгоградский тракторный завод (где производится полный снос зданий и сооружений, рис.1);
- 3) Обрушившиеся общежитие тракторного завода по адресу улица Жолудева д. 20 (подлежащее сносу, рис.2);
- 4) Стадион «Монолит» (подлежащий сносу, рис.3).

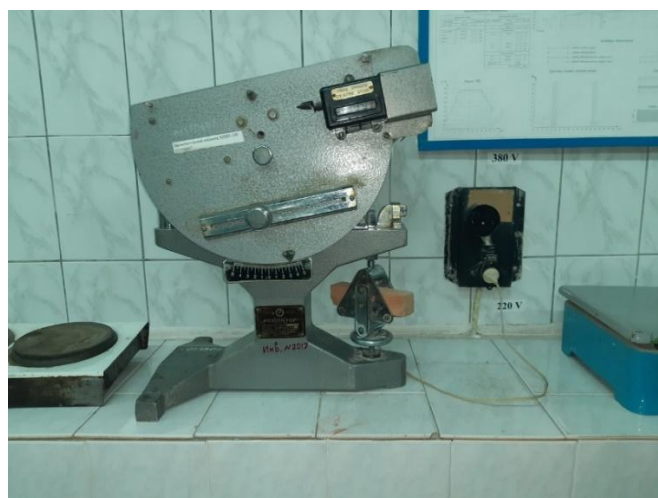
Рис. 4. - «МИИ-100»

8 образцов испытывались сначала на изгиб, после чего половины каждого образца были испытаны на сжатие. Испытания на изгиб проводились на испытательной машине «МИИ-100» (рис.4), а испытания на сжатия проводились на прессе «ПУ-7» (рис.5).
